4 DESCRIPTION DE L'ENVIRONNEMENT DU PROJET

4.1 ZONE D'ETUDE

CARTE 3: DEFINITION DE LA ZONE D'ETUDE

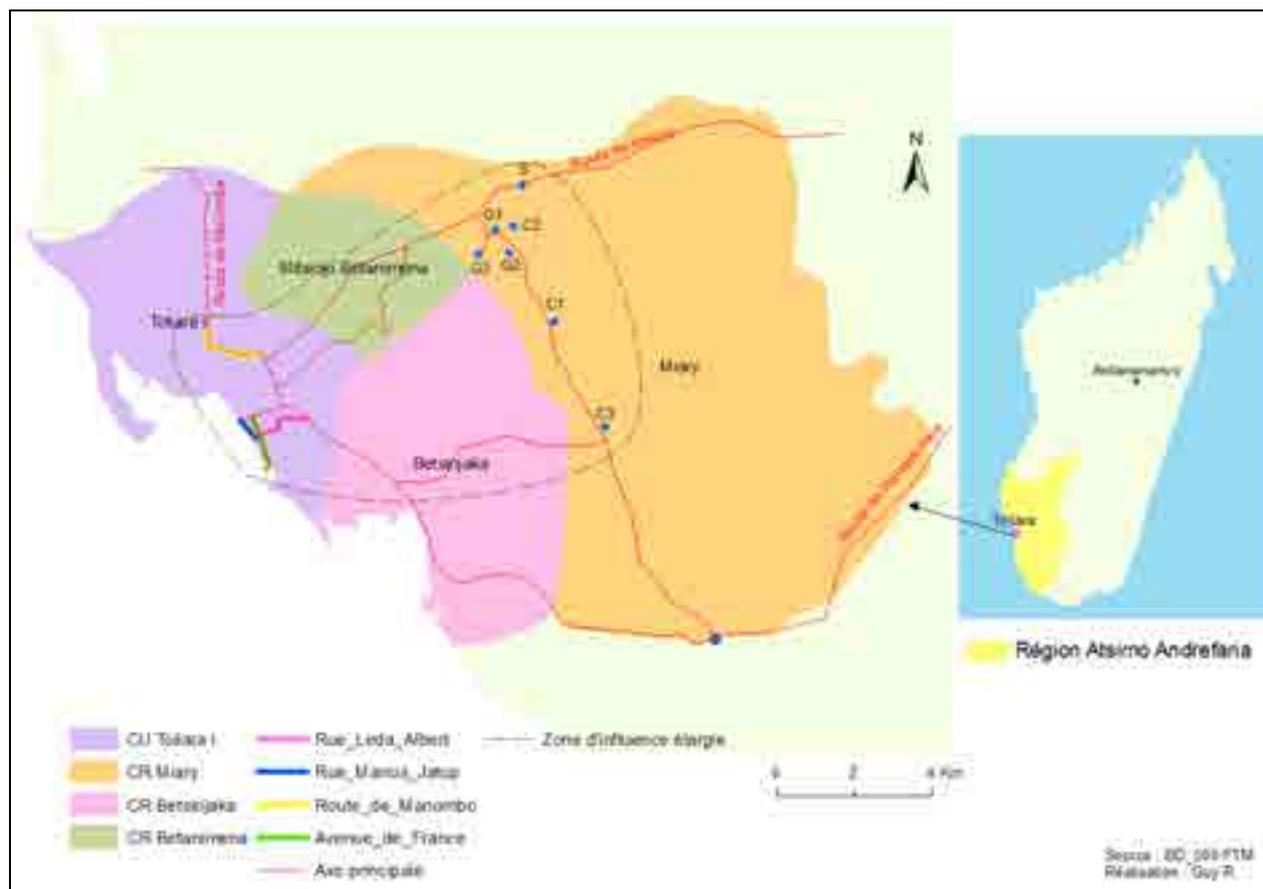
La zone d'étude correspond à l'ensemble de la Commune urbaine de Toliara et de la Commune rurale de Miary. Il va de soi qu'elle inclut les routes de transport des matériaux meubles et rocheux des zones d'extraction vers les axes à réhabiliter.

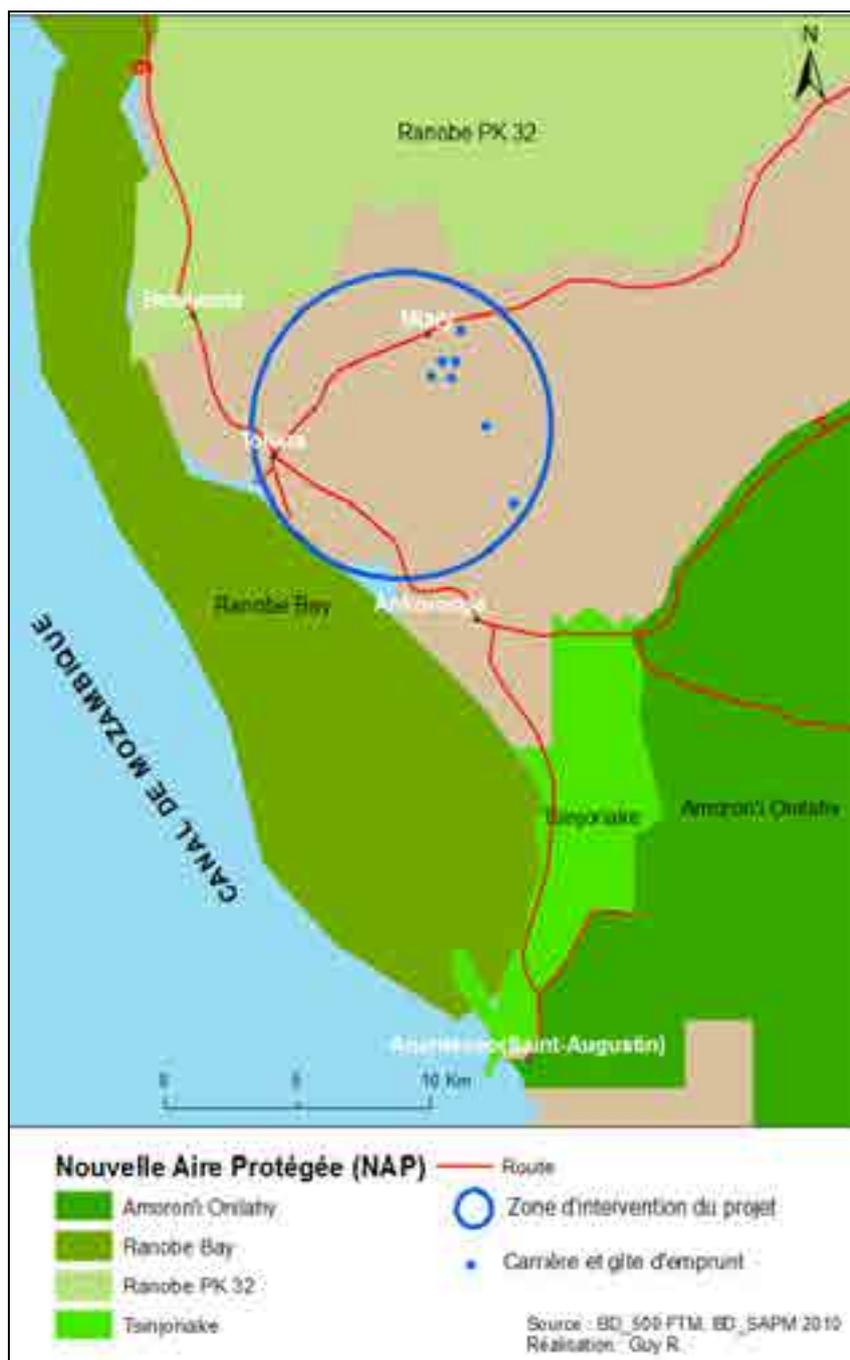
CARTE 4: LOCALISATION DES COMPOSANTES DU PROJET PAR RAPPORT AUX AIRES PROTEGEES LIMITOPHES
Un grand récif sur près de 18km et atteignant 3 km de large s'étend en face de la ville de Toliara.

- au Nord se trouve la nouvelle aire protégée de Ranobe (NAP) PK32 gérée par WWF : elle est très éloignée de la zone du projet ;
- au Sud, la NAP de Tsinjoriaka gérée par GTZ et l'Association TAMIA et la NAP Amoron'i Onilahy gérée par WWF : elle aussi est très éloignée de la zone du projet.

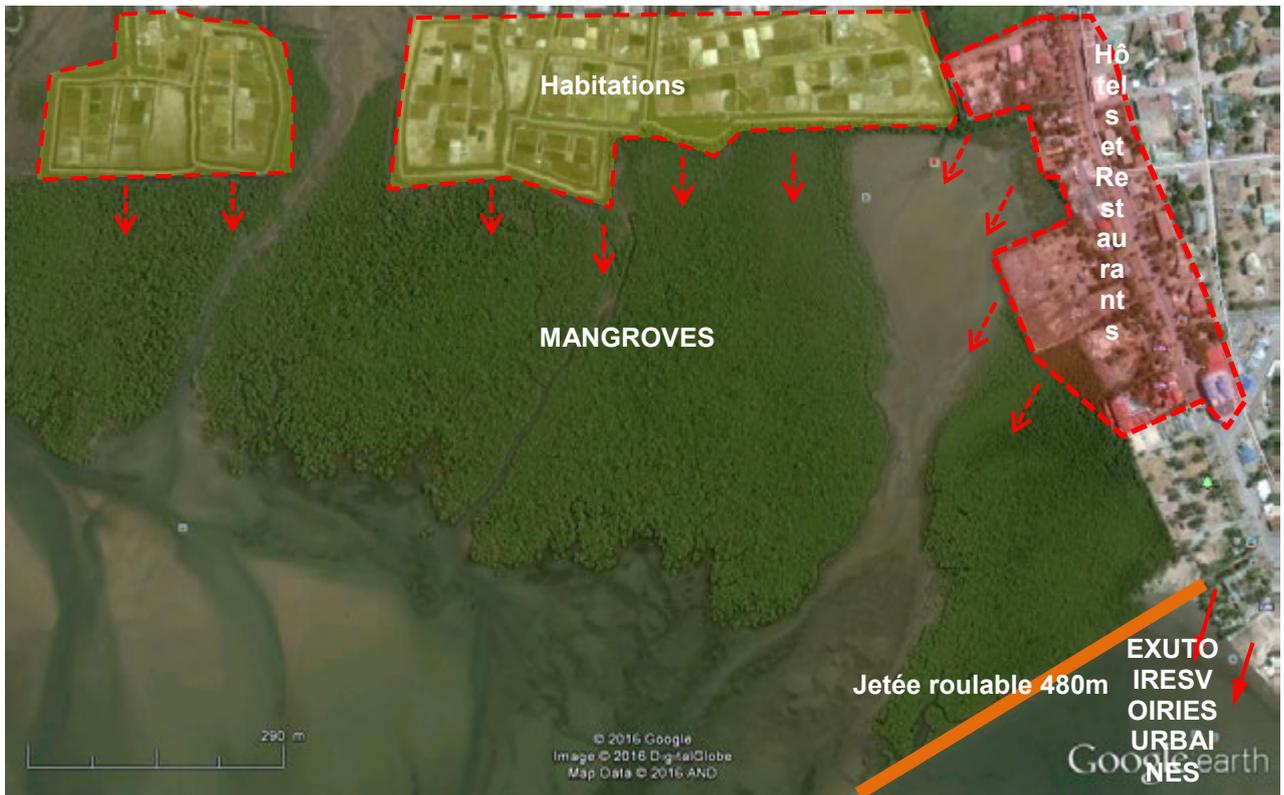
FIGURE 7: ACTIVITES AUTOUR DE LA MANGROVE DE TOLIARA

Ici, il y a lieu de considérer le milieu marin proprement dit et la mangrove de Toliara (110ha) : la mangrove (entourée sur la carte 6 ci-dessus) se trouve dans la zone d'impact du projet de réhabilitation car elle reçoit non seulement les eaux de pluie mais, surtout, les eaux usées des hôtels et habitations riveraines (qui ne font pas partie des axes à réhabiliter) :

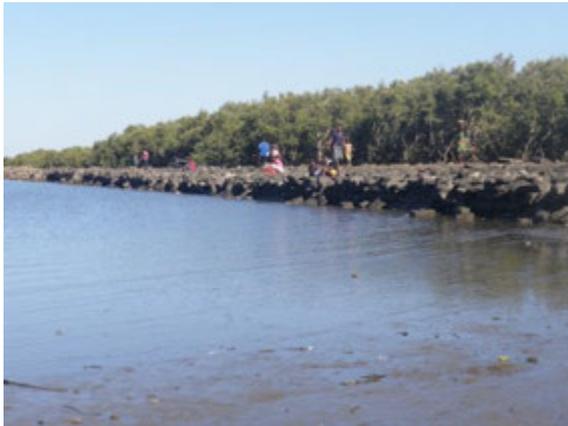
PHOTO 3 : MAREE BASSE

Au niveau de la mangrove, le niveau des marées hautes est toujours inférieur à la surface de la voie roulable existante. Ce qui est logique car il s'agit en fait d'une ancienne jetée roulable qui n'est plus utilisée depuis que le port de Toliara a été opérationnel : à l'époque, la jetée a, sans nul doute, été conçue pour ne pas pouvoir être submergée par la marée haute.

- à 10h30 : marée basse
- à 18h55 : marée haute

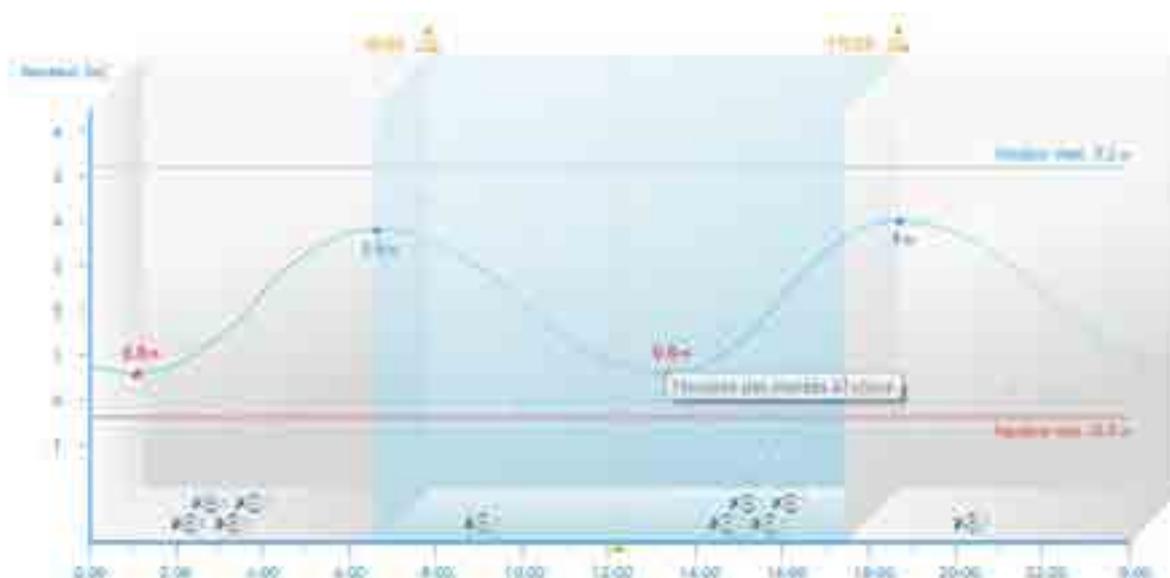
FIGURE 8 : COURBE DES MAREES A TOLIARA (24/05/16)

Selon la table des marées extraites du site <http://www.mareespeche.com/af/madagascar/toliara>, le 24/05/16, la première basse mer s'est produite à 1h05 et la suivante à 13h20. La première pleine mer s'est produite à 6h35 et la suivante à 18h40 (la photo 4 ci-dessus a été prise à 18h55)

Comme le coefficient de marée a été 75 (valeur élevée), l'amplitude de marée a été prévue être grande et, les courants, forts. Les hauteurs des marées sont de 0,6 m, de 3,8 m, de 0,6 m et de 4,0 m. A noter que la plus haute pleine mer enregistrée sur les tables de marées à Toliara est de 5,2 m avec une hauteur minimale de -0,5 m.

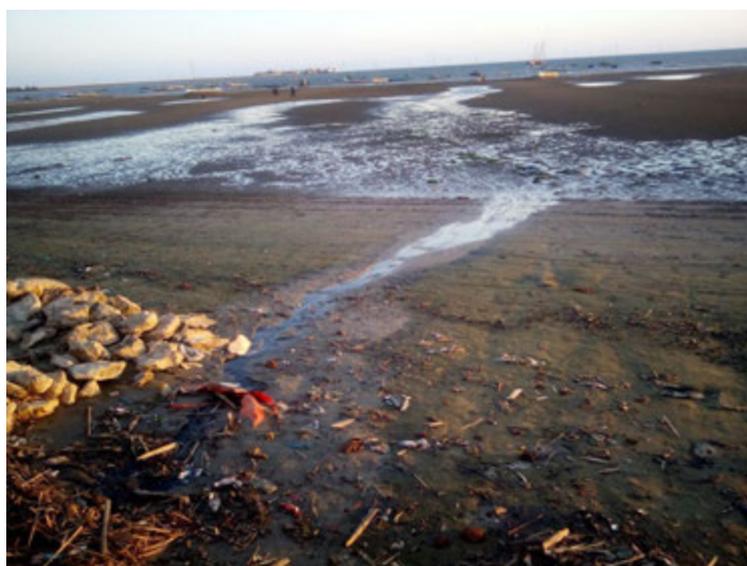
PHOTO 5 : EXUTOIRES ACTUELS EN MAREE BASSE (COTE « EXUTOIRES PIC »)

Sur cette photo, il est bien visible que les exutoires actuels se déversent dans la zone : ce seront ces mêmes exutoires qui seront améliorés dans le cadre de ce projet, sans aucun changement ni en termes de débit à évacuer, ni en termes de qualité de l'eau déversée.

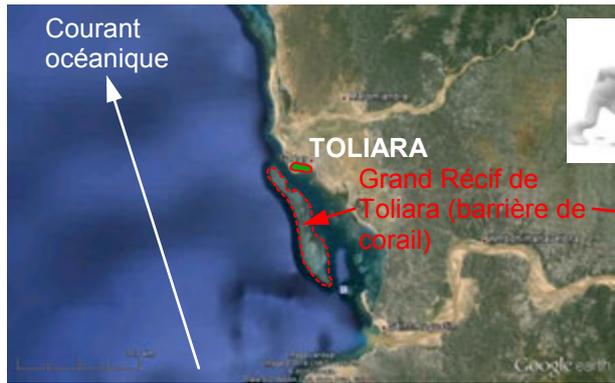
FIGURE 9 : COURANT GENERAL

A titre de rappel, un courant, quelle que soit sa cause (échauffement inégal des eaux, mouvement des marées; vents; séismes ou mouvements de plaques ...) a pour effet d'entraîner tous les corps qui flottent à sa surface, ainsi que les charges polluantes qui y sont déversées.

Pour les besoins de cette étude, seuls les courants généraux, les courants locaux et les courants de surface (par opposition aux courants sous-marins en haute mer) seront considérés :

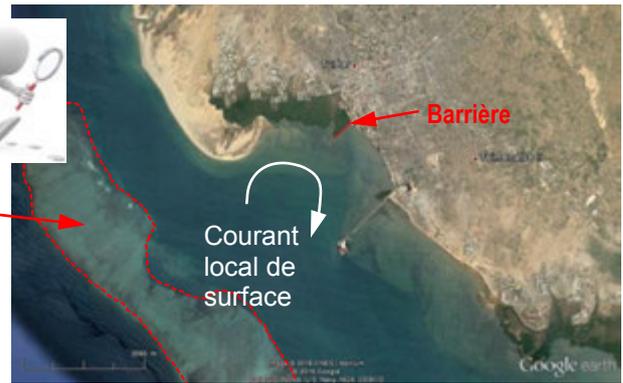
FIGURE 10 : COURANT LOCAL

Compte tenu des sens des courants marins, les flux d'eaux de ruissellement qui se déversent du côté droit (en regardant la barrière de la figure 10) ne sont donc pas susceptibles d'atteindre la mangrove.

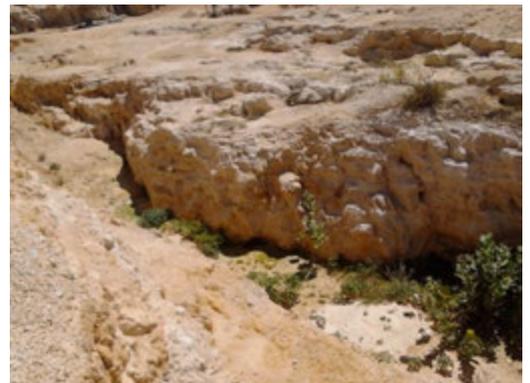
Bien que le site ne se trouve pas dans une zone d'importance écologique, son exploitation peut entraîner des préjudices sur l'environnement. En effet, de la multiplicité des petites excavations sur plusieurs années d'exploitation (voir photo ci-contre), il en est résulté des dégradations du sol et du paysage.

A long terme, ces petites excavations (car il s'agit d'une carrière de ramassage et l'extraction de blocs de roche laisse des calottes) constitueront un danger pour les exploitants et les riverains et donnent naissance à plus d'érosion.

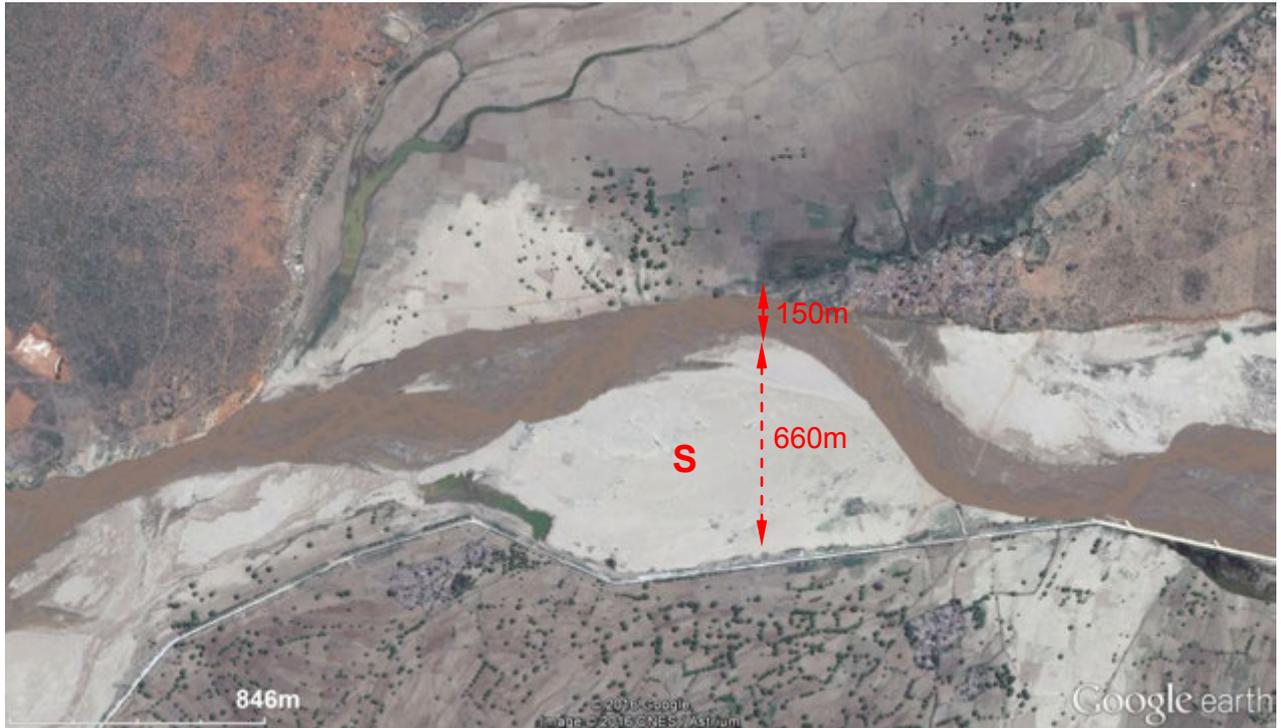
FIGURE 11 : SITE S POUR LE PRELEVEMENT DE SABLE DE RIVIERE

Il n'y a aucune végétation au niveau du site S : il s'agit d'une plage de sable blanc. il n'y aura pas non plus création de piste d'accès car il est déjà accessible.

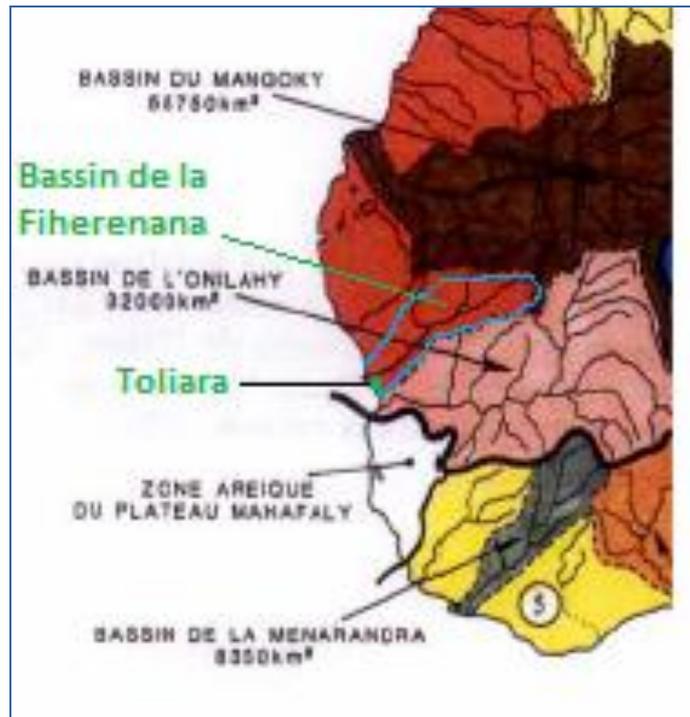
CARTE 7: RESEAU HYDROGRAPHIQUE ET PRINCIPAUX BASSINS DE LA FIHERENANA

La Fiherenana est un fleuve très capricieux descendant du massif de l'Isalo et **sujet à de très fortes crues qui inondent parfois la ville de Toliara**. Le cours est dirigé vers le Sud-Ouest. La Fiherenana se jette dans la mer en amont de Toliara dans une zone basse où le lit n'est pas encore stabilisé, après avoir parcouru 200 km environ et couvert 7600 km² de bassin versant.

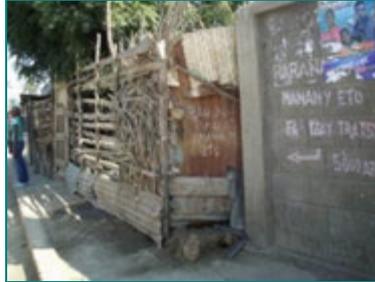
Clôtures empiétant sur les trottoirs

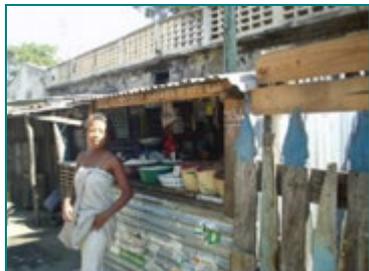
Trottoir occupé par des épiceries

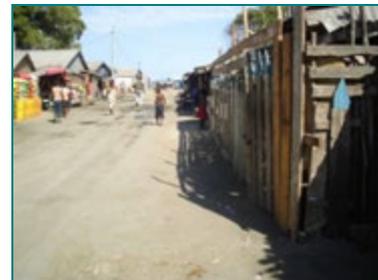
Chaussée pleine de nids de poule

Trottoirs occupés des côtés : clôtures, vente en gros,...

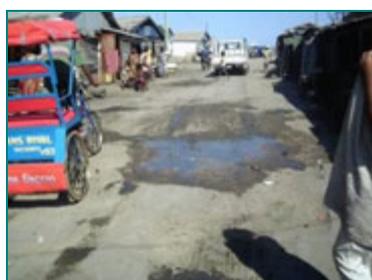
Chaussée en très mauvais état.
Trottoirs occupés des 2 côtés

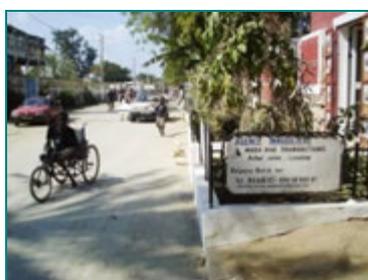
Chaussée bitumée en bon état.
Trottoir occupé

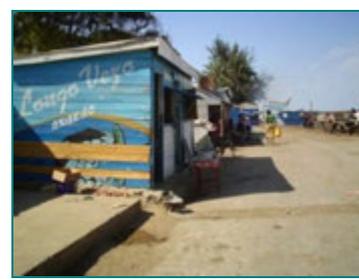
Chaussée dégradée. Kiosques construits sur le trottoir

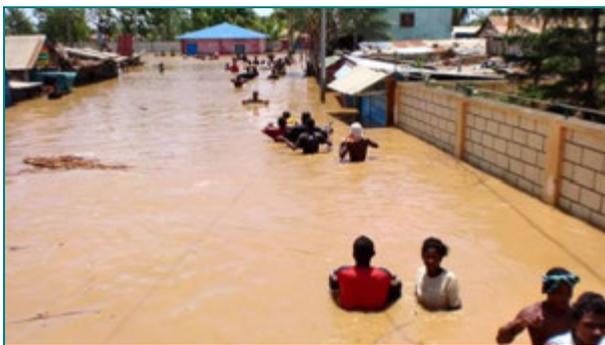
Lors du passage du cyclone Chedza en 2012, le niveau d'eau atteignait plus de 60cm dans toute la ville de Toliara et toutes les routes ont été complètement inondées.

**PHOTO 9: INONDATION A TOLIARA EN 2012
(CYCLONE)**

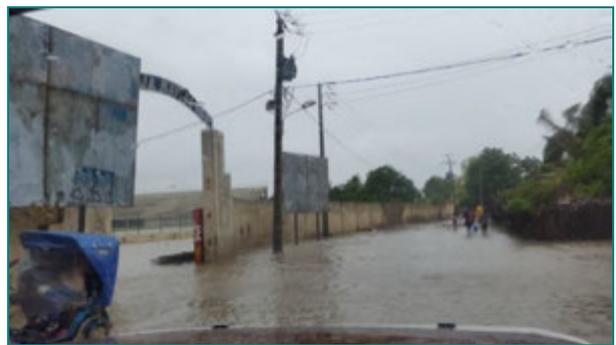
**PHOTO 10: EAU DEVANT LE STADE MAITRE KIRA EN
FEVRIER 2015**

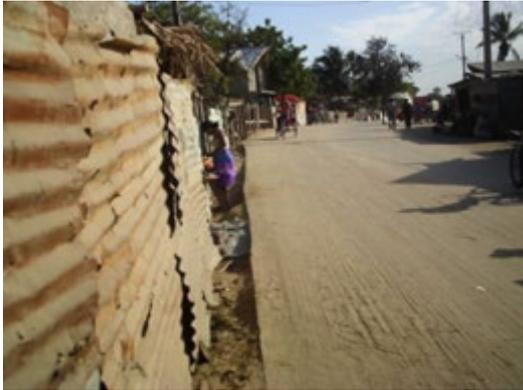
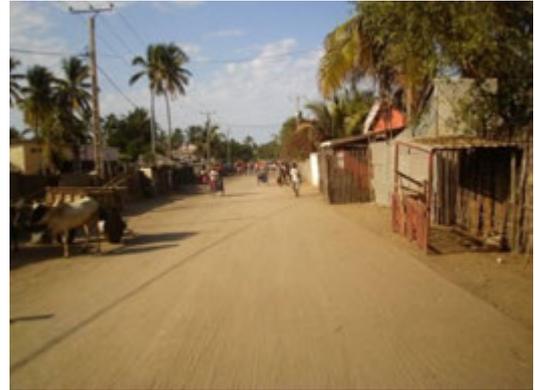
Les visites de terrain menées dans le cadre du présent projet ont permis de constater qu'**aucune des quatre routes à réhabiliter ne dispose de système d'assainissement : il n'existe plus d'égout public.**

PHOTO 11: RUE LEDA ALBERT (TRONÇON EDWARD NESTOR) - SANS ASSAINISSEMENT NI TROTTOIRS

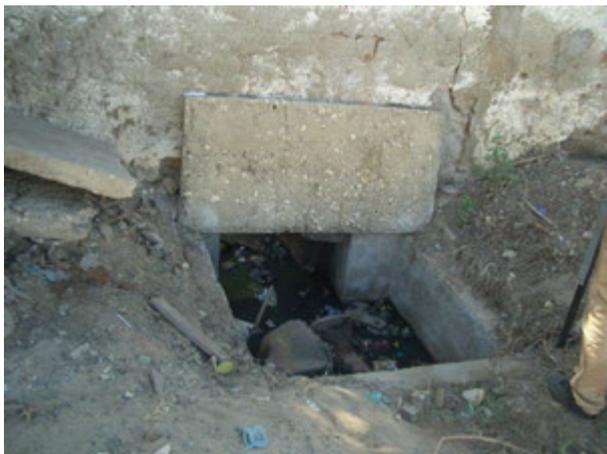
Regard bouché sur la Rue Marius Jatop

Celles-ci sont, actuellement, évacuées vers la mer mais les exutoires (parfois des tubes PVC de diamètre 100) sont trop petits et souvent bouchés. Dans sa partie haute, une partie des eaux de pluie se déverse sur la rue Marius Jatop en 2 points, le reste est canalisé vers les bords, le long de l'axe et conduit vers des caniveaux sans fond absorbants et drainants.

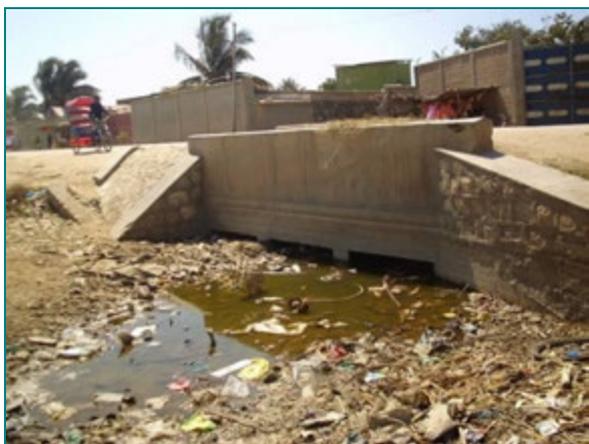
Sortie d'un dalot bouché à cause des déchets : le dalot en question n'est plus fonctionnel

Au moment des études [2015], le système de gestion des déchets n'était aucunement efficace au vu des déchets plastiques (bouteilles et sachets) qui encombrant les sorties des dalots et des exutoires. Les photos ci-dessous parlent d'elles-mêmes :

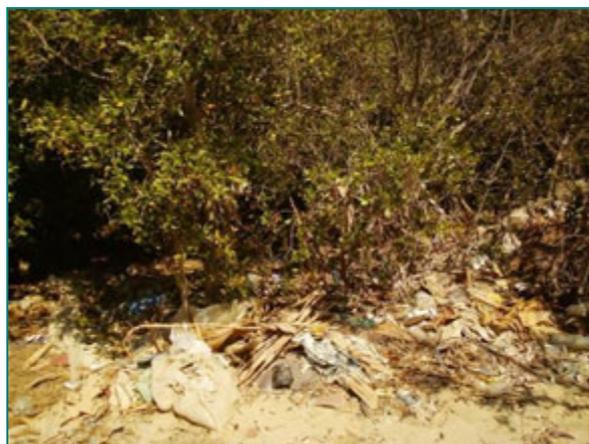
Déchets de plastiques observés du côté des mangroves

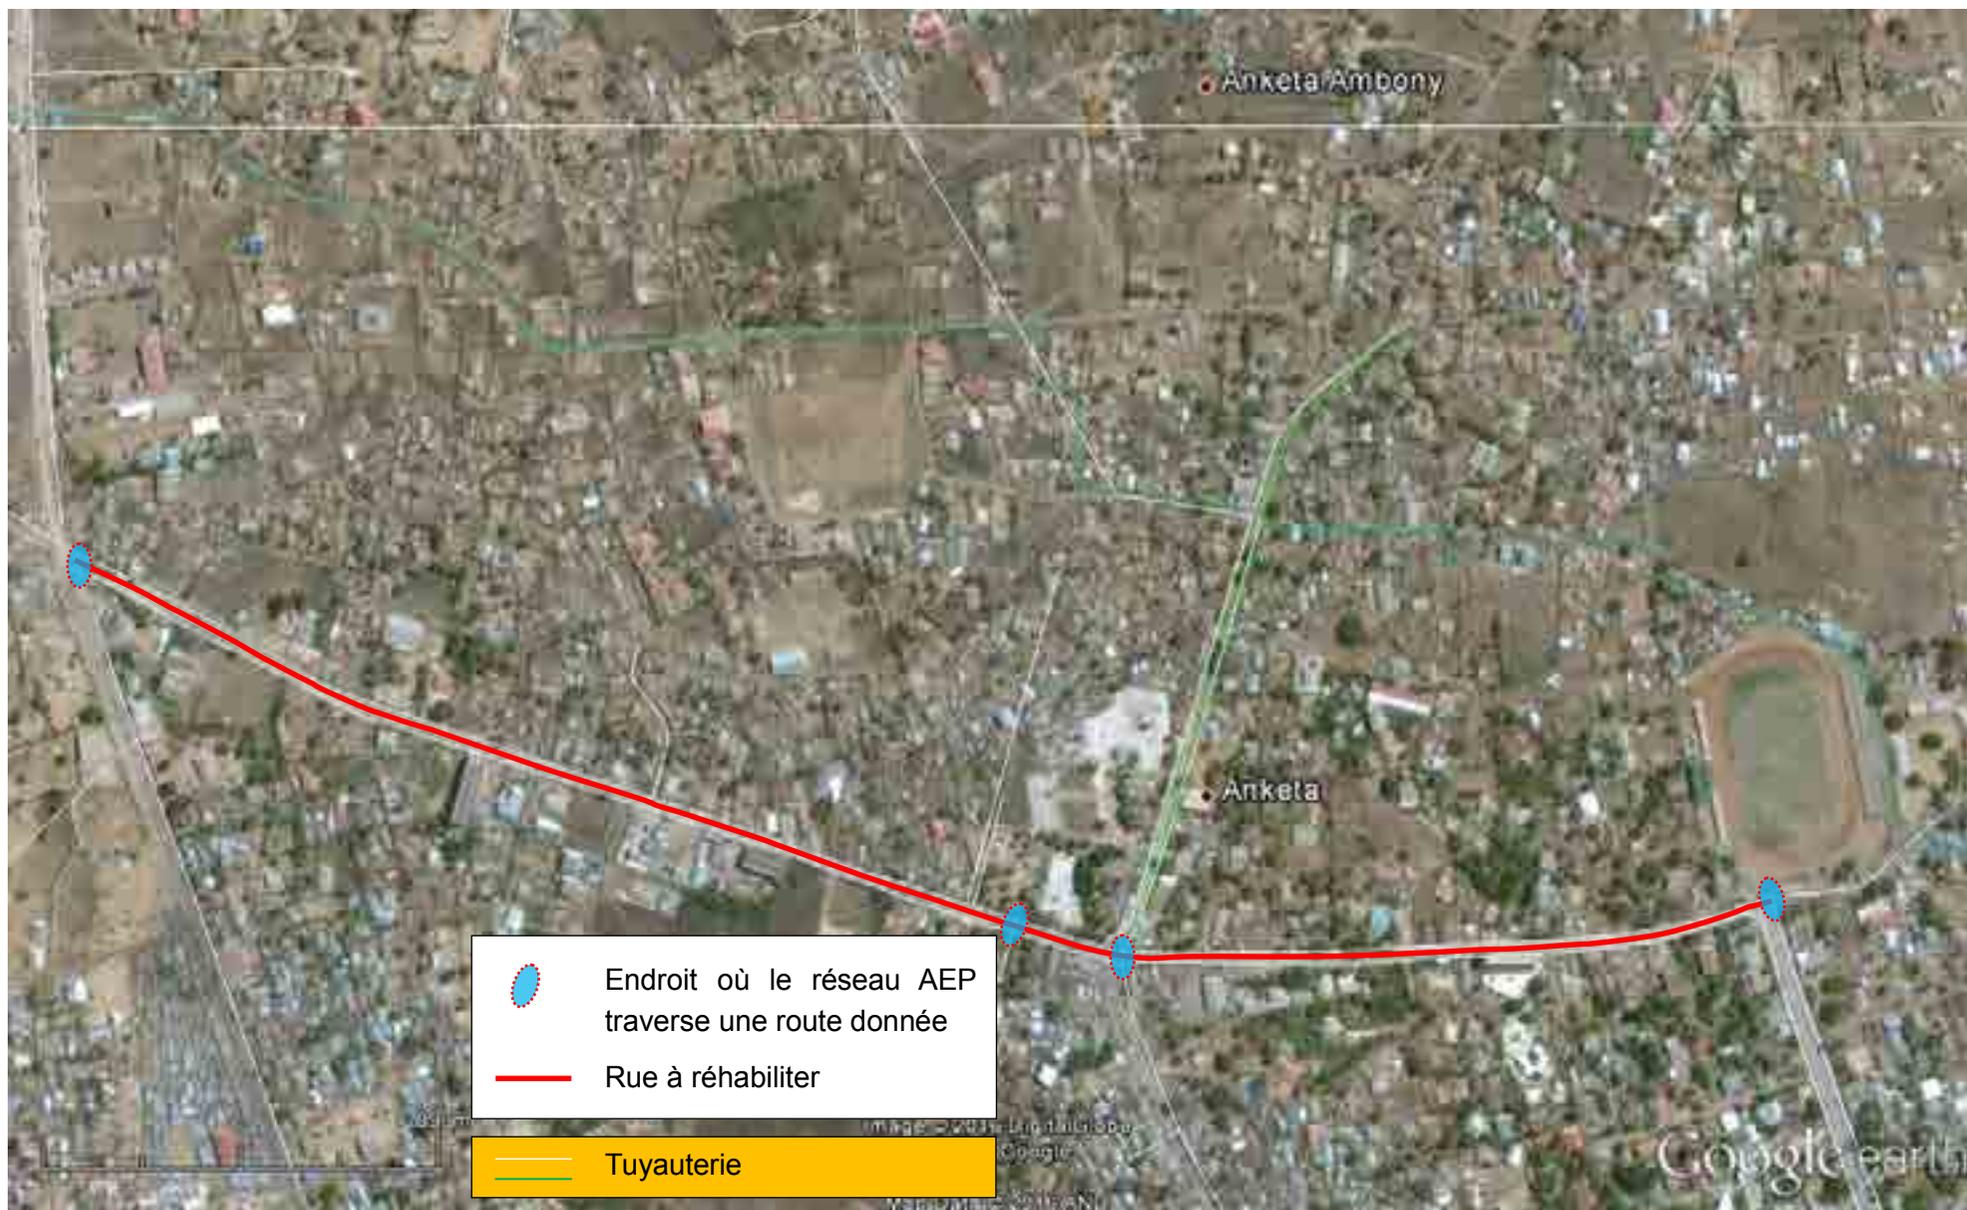
Le réseau d'AEP traverse les axes à réhabiliter 8 fois. 3 bouches à clé ont également été recensées.

CARTE 8 : RESEAU AEP VERSUS ROUTE DE MANOMBO

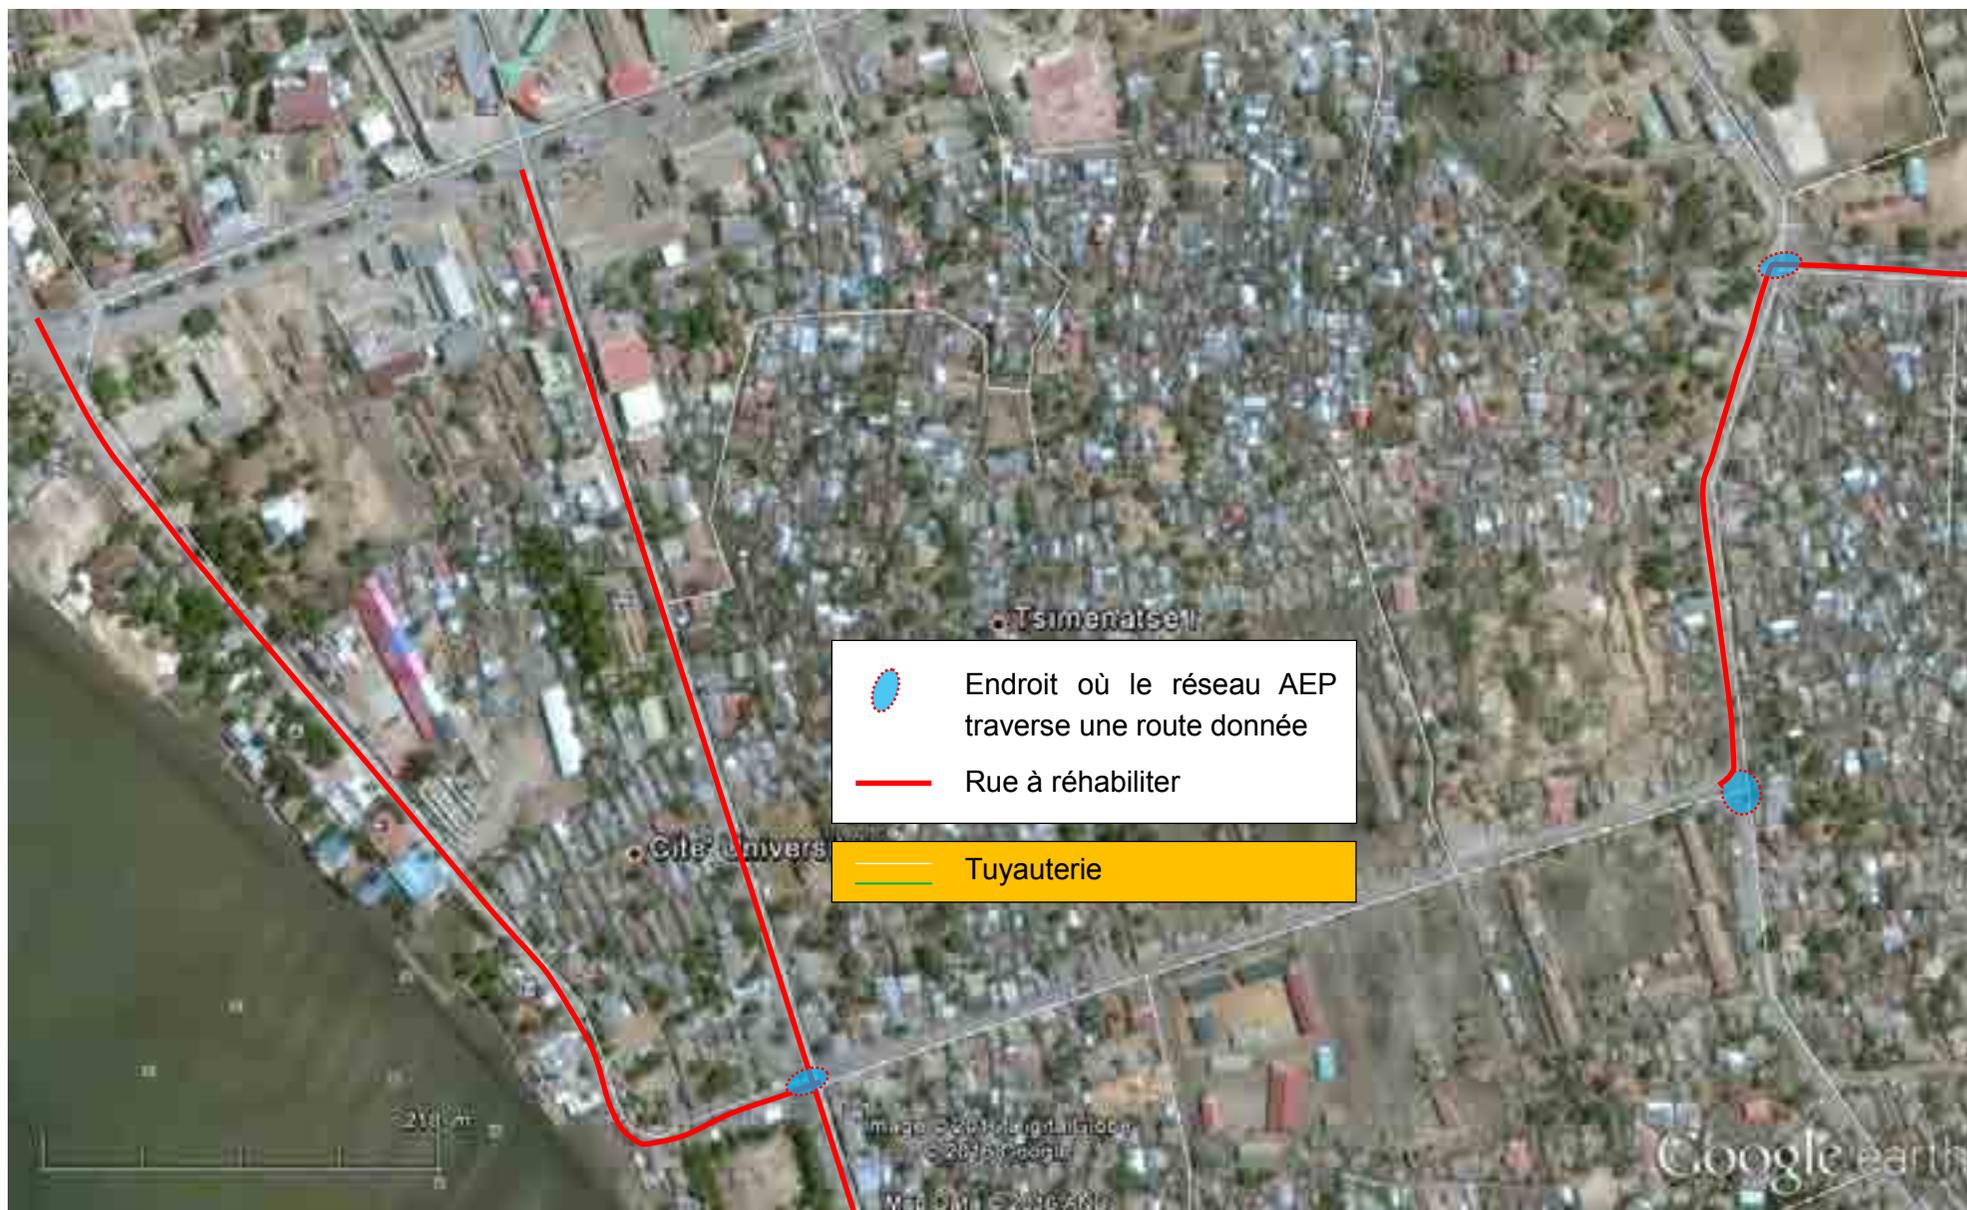
CARTE 9 : RESEAU AEP VERSUS RUE MARIUS JATOP, AVENUE DE FRANCE 1ERE PARTIE ET RUE LEDA ALBERT 1ERE PARTIE

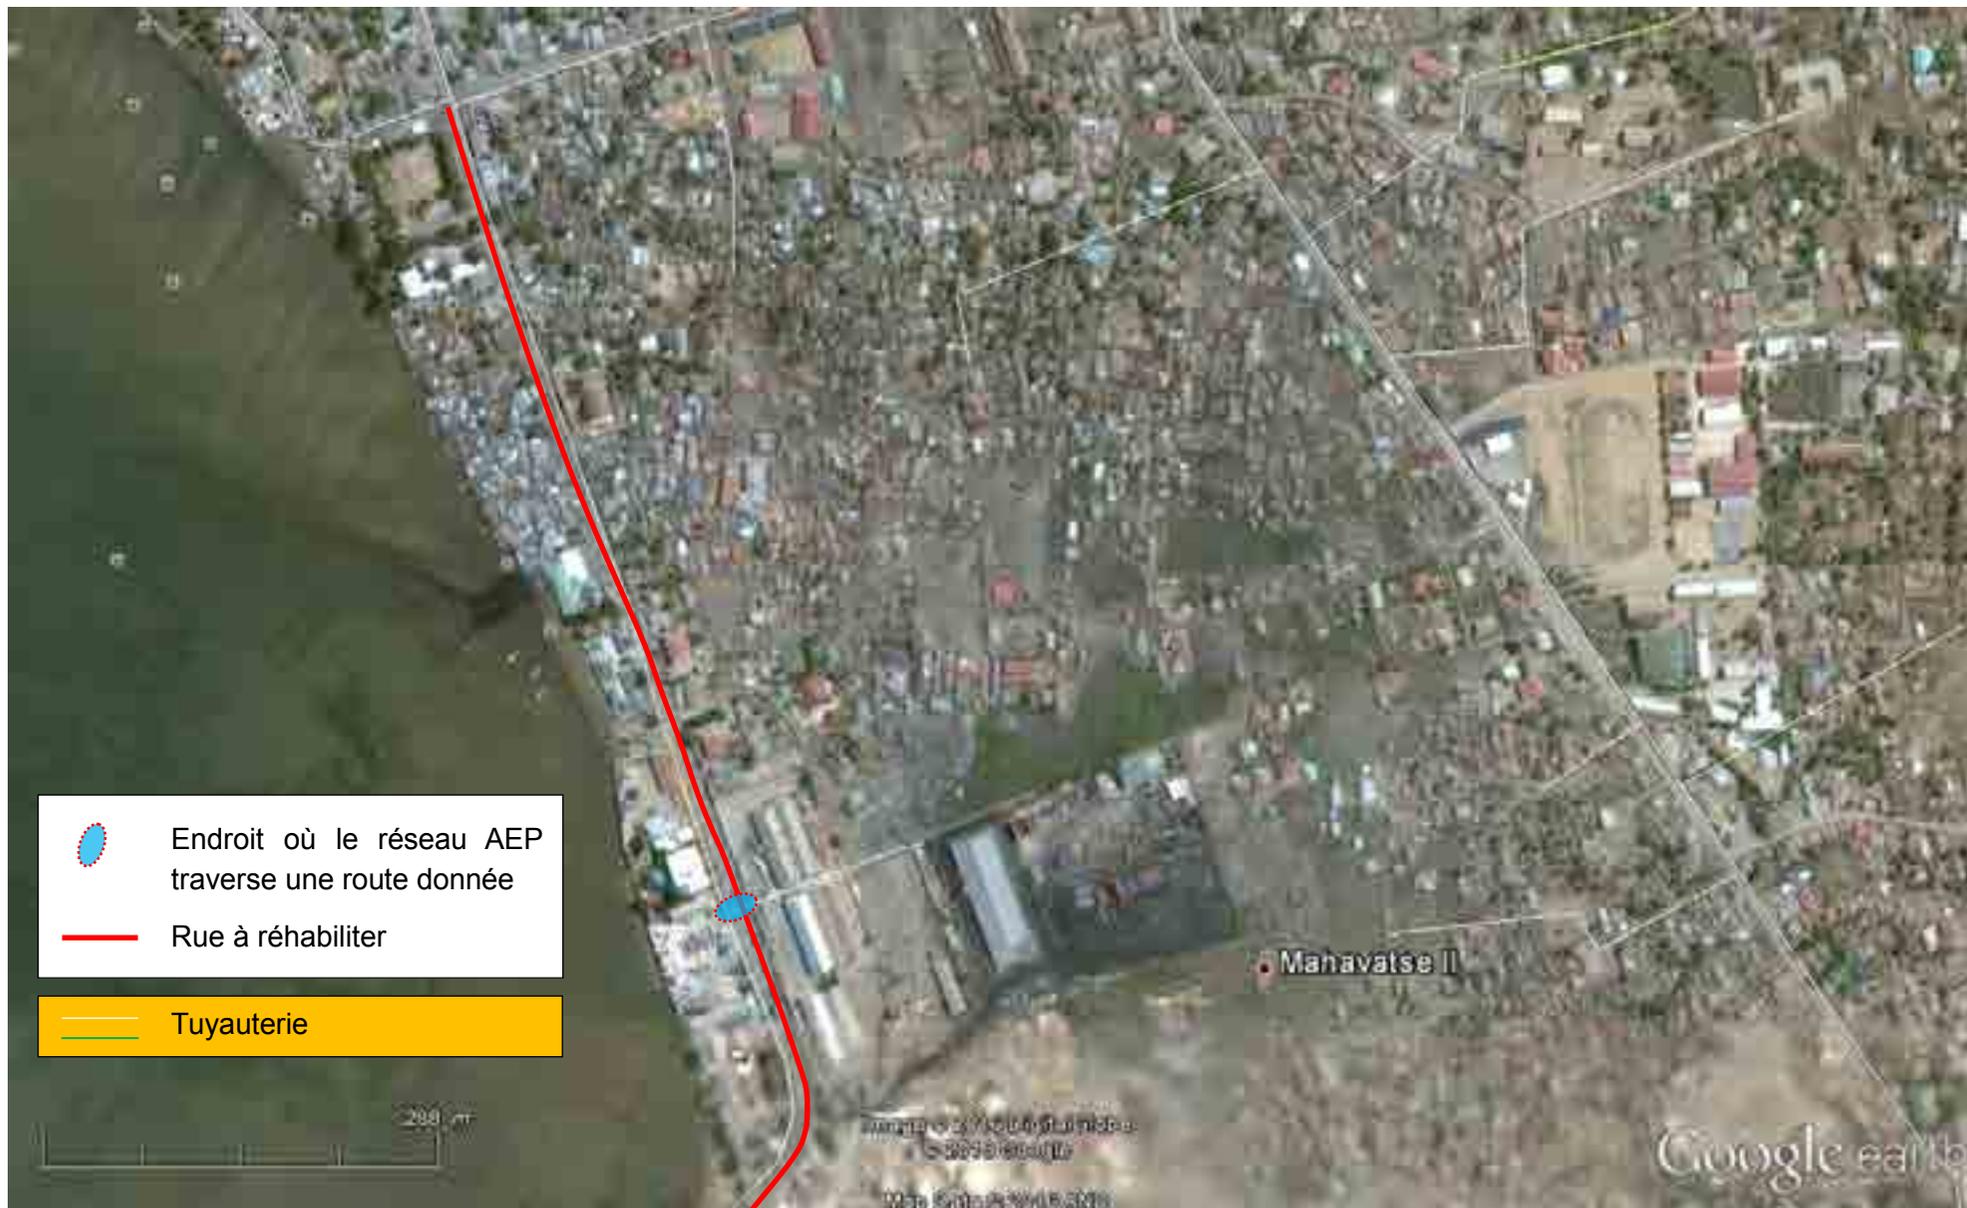
CARTE 10 : RESEAU AEP VERSUS AVENUE DE FRANCE 2EME PARTIE
